# Einsatztaktik für die Feuerwehr Hinweise zu Dachstuhlbränden

Ausgabe: August 2012 · Christoph Slaby, Adrian Wibel

LANDESFEUERWEHRSCHULE

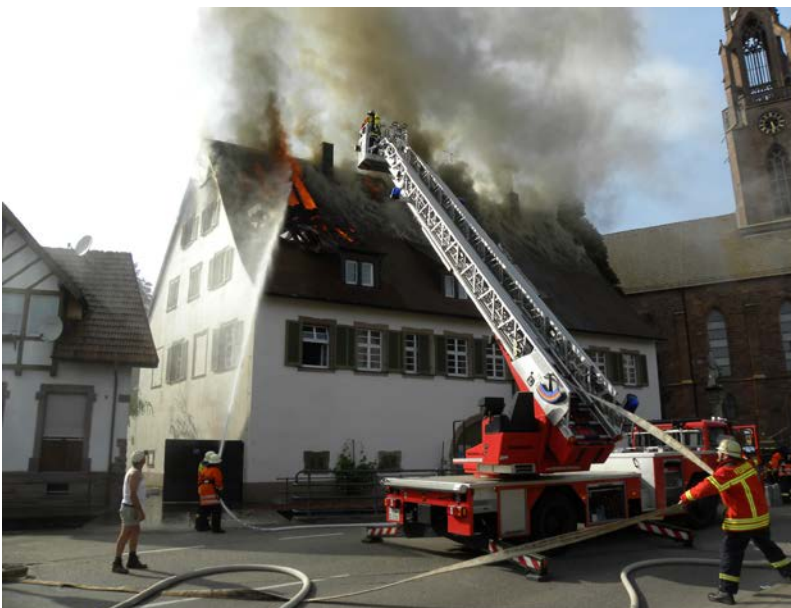
Abbildung 1: Der Brand breitet sich von der linken Giebelseite auf den restlichen Dachstuhl aus

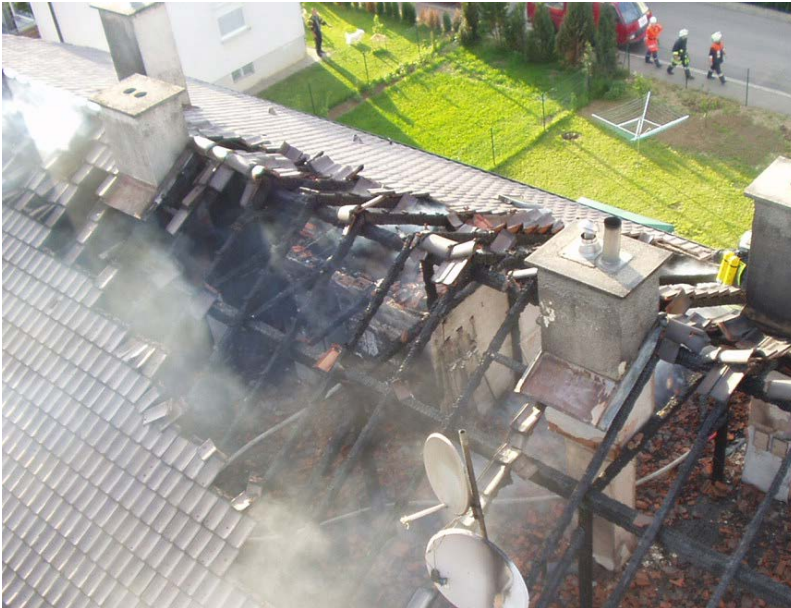
Abbildung 2: Der Dachstuhlbrand hat sich zur linken Giebelseite hin ausgebreitet  
Quelle: Feuerwehr Lauingen (Donau)

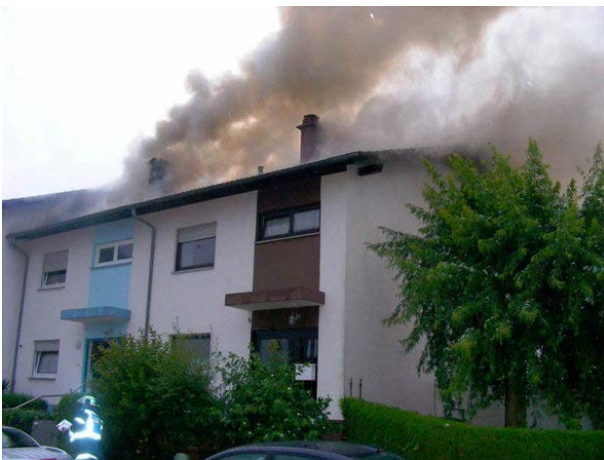
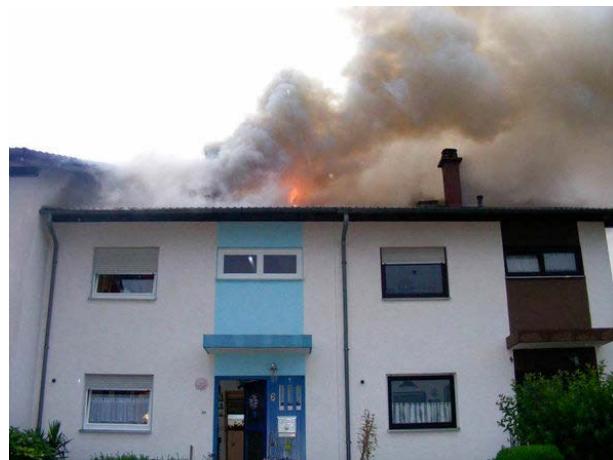
Abbildung 3: Dachstuhlbrand in einem Doppelhaus; das Feuer hat sich von der linken auf die rechte Doppelhaushälfte ausgebreitet  
Quelle: Polizei Offenburg

Besonders groß ist diese Gefahr bei Doppelhäusern mit durchgehender Dachkonstruktion. Hier stellen die Giebelwände keine brandschutztechnische Abtrennung dar. Das Feuer kann sich hier schnell auf die andere Haushälfte ausbreiten.

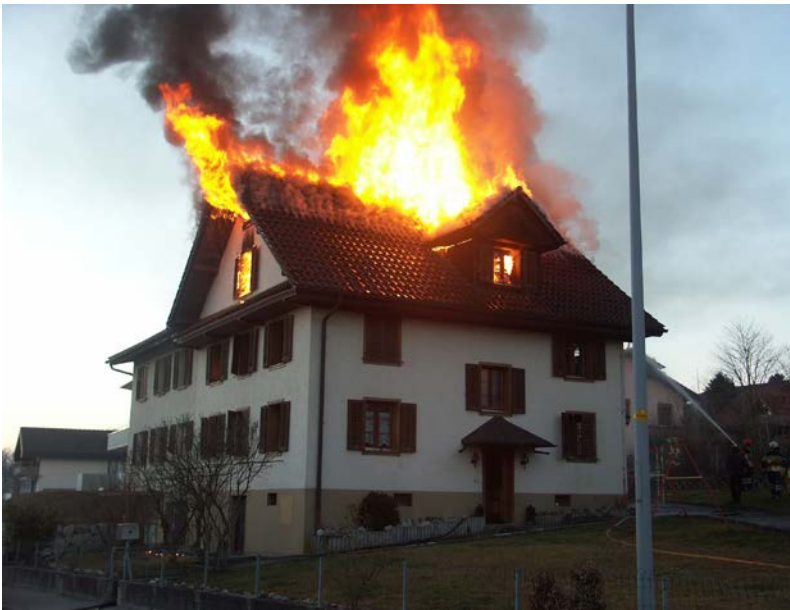
Abbildung 4: Im Firstbereich aufbrennender Dachstuhl

Da der heiße Brandrauch nach oben steigt, sammelt sich die meiste Wärme unmittelbar unter dem First. Aus diesem Grund fängt ein Dachstuhl meist auch im Bereich des Firstes an aufzubrennen.

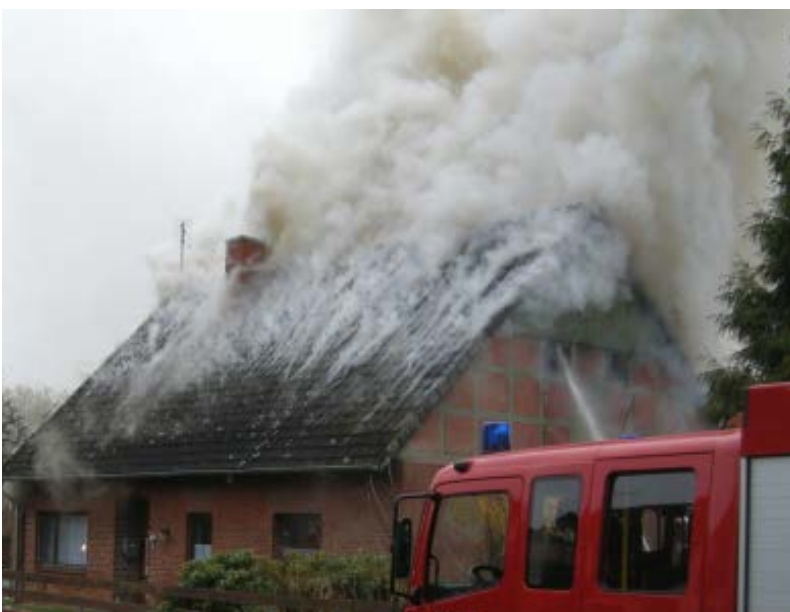
Abbildung 5: Typische Rauchentwicklung als Anzeichen eines bevorstehenden Aufbrennens des Dachstuhls

Ein solches Aufbrennen lässt sich nicht sicher vorhersagen, jedoch zeigt sich oftmals vor einem Aufbrennen eine typische Rauchentwicklung. Das Aufbrennen eines Dachstuhls und die Rauchentwicklung stehen grundsätzlich in keinem Zusammenhang. Ein Aufbrennen eines Dachstuhls ist von der Abbrandgeschwindigkeit an den Dachlatten abhängig und tritt nach rund 15 bis 30 Minuten Brandeinwirkung auf die Dachlatten ein (siehe Abschnitt 1.3. ). Dies setzt aber einen deutlich fortentwickelten Brand voraus, der auch eine typische Rauchentwicklung zeigt: Der Rauch drückt in diesem Fall auf großer Fläche zwischen den Ziegeln hindurch, was zu einer besonderen Musterung im Rauch führt (siehe Abbildung 1, 4, 5, 6 und 8). Optisch erweckt dies den Anschein einzelner „Rauchstreifen“ oder eines „Gitters“ über der Dachfläche. Erst über dem Dach nimmt der Rauch an Volumen zu und steigt nur noch langsam auf. Die Rauchfarbe ist dabei meist hellgrau. Achtung: Bei starker Isolierung des Daches kann diese Rauchentwicklung auch nur sehr gering ausfallen und kaum beobachtbar sein.

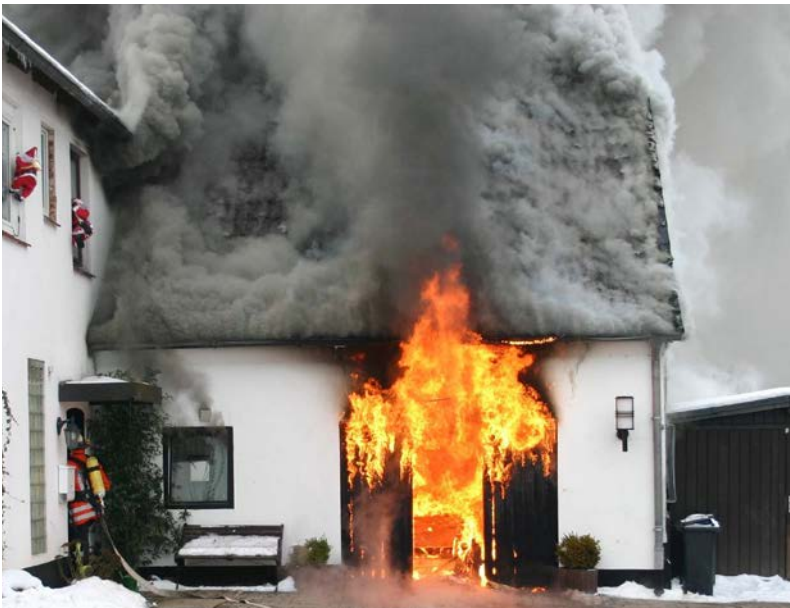
Abbildung 6: Das Feuer im Erdgeschoss hat sich schon auf den Dachstuhl ausgebreitet; dieser steht kurz vor dem Aufbrennen  
Quelle: Freiwillige Feuerwehr Bassum

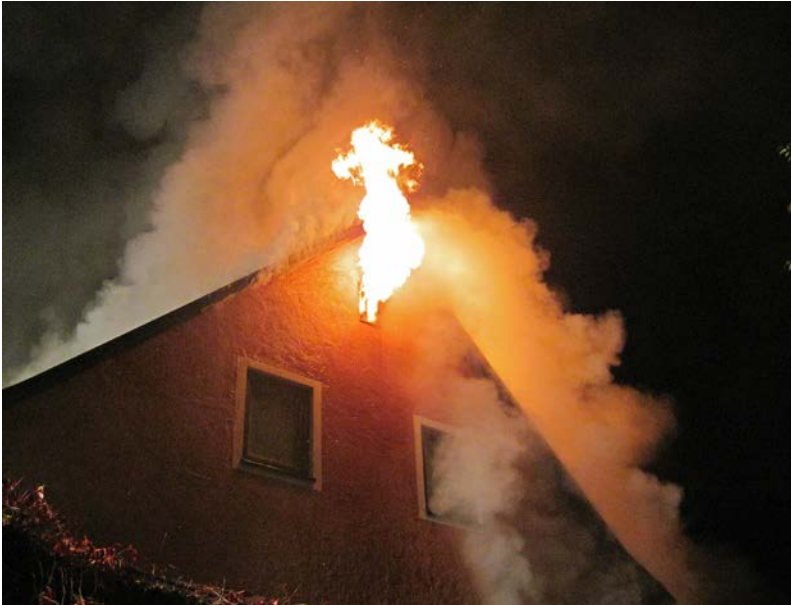
*Abbildung 7: Kleinere Flammenverlängerung aus einem Giebelfenster*

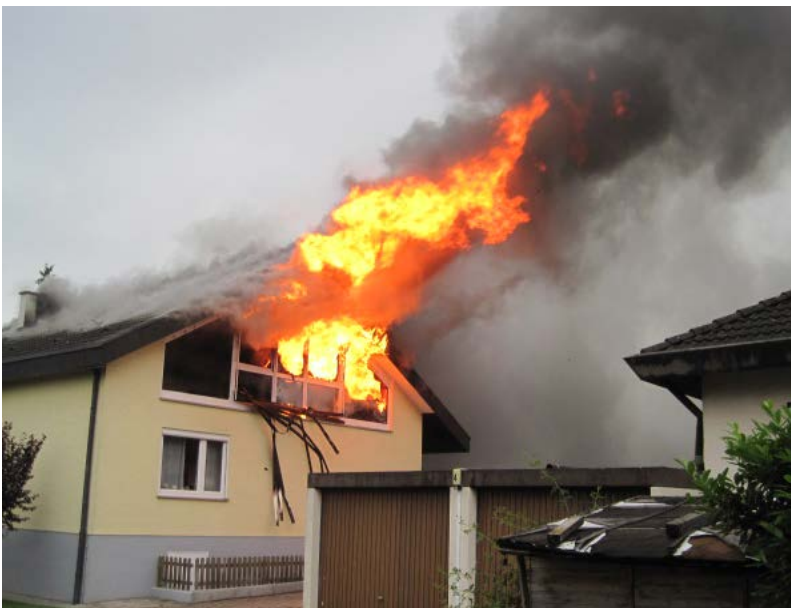
*Abbildung 8: Große Flammenverlängerung bei einem Dachstuhlbrand, hierbei kann es zur erheblichen Ausbreitungsgefahr für die Nachbargebäude kommen*

Eine Flammenverlängerung ist immer ein Anzeichen für einen stark fortentwickelten Brand oder gar einen Vollbrand im Raum hinter der Öffnung.

Daneben stellt eine Flammenverlängerung immer eine erhebliche Ausbreitungsfahr dar, und zwar nicht nur für darüber liegende Geschosse, sondern auch für Nachbargebäude. Eine derartige Flamme strahlt allseitig eine nicht unerhebliche Wärmemenge ab, die auch zu einer Ausbreitung auf ein Nachbargebäude führen kann.

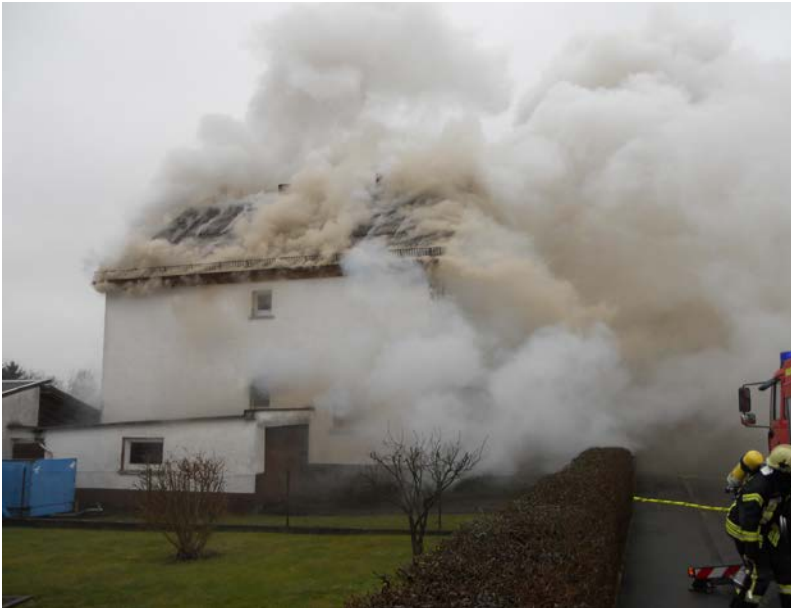
Abbildung 9: Turbulenter Rauch mit einer Braun-/Gelbfärbung – ein Hinweis auf die Pyrolyse von Holz – kurz vor der Rauchgasdurchzündung des hölzernen Dachstuhls

Sind, wie meist bei einem Dachstuhlbrand, keine Öffnungen vorhanden und der Rauch kann lediglich zwischen den Ziegeln oder durch sonstige Ritzen hervordrängen, so ist in dieser Situation oft zu beobachten, dass der Rauch nicht dunkel, sondern eher bräunlich/gelblich gefärbt ist.

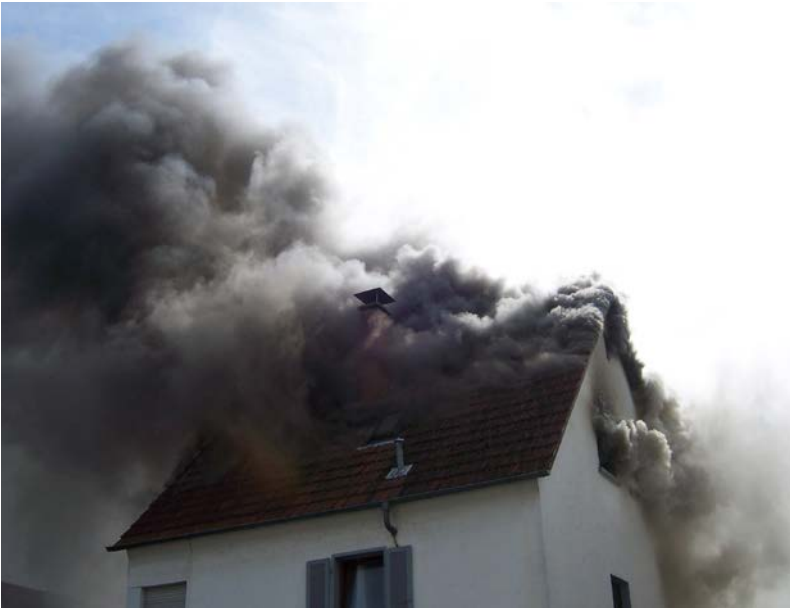
Abbildung 10: Sehr starke, dunkle und turbulente Rauchentwicklung – ein Hinweis auf eine mögliche Rauchgasdurchzündung? Die etwas dunklere und gerade aufsteigende Rauchsäule im linken Dachbereich spricht eher für einen aufgebrannten Dachstuhl und die grünlich-weiße Färbung des Rauches aus dem Giebelfenster für ein erstes Wirken der Brandbekämpfung.

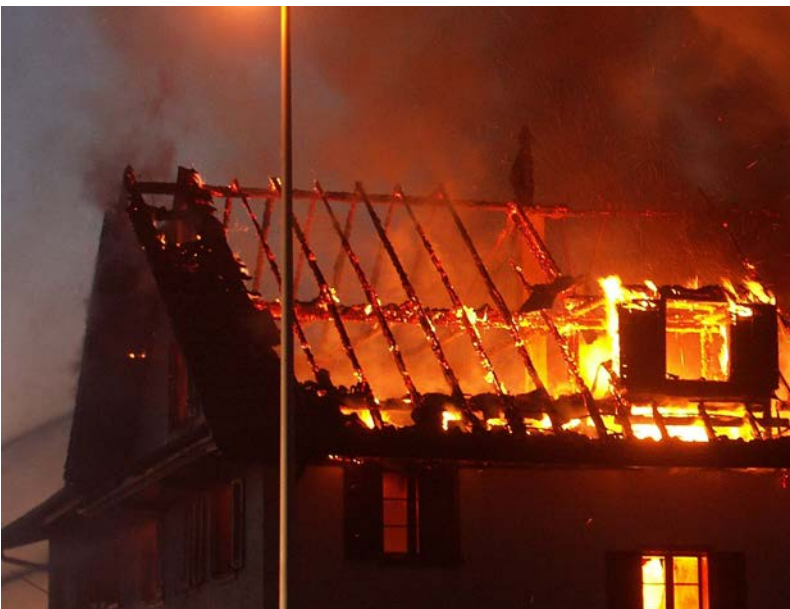
Abbildung 11: Deutlich ist das sich im Treppenraum nach unten hin ausbreitende Feuer zu erkennen

Hat das Feuer bereits auf den gesamten Dachstuhl übergreifen, so wird sich das Feuer im weiteren Verlauf nach unten hin ausbreiten. Der erste Weg hierzu ist der Treppenraum. Herabfallende brennende Teile führen hier schnell zu einer Ausbreitung.

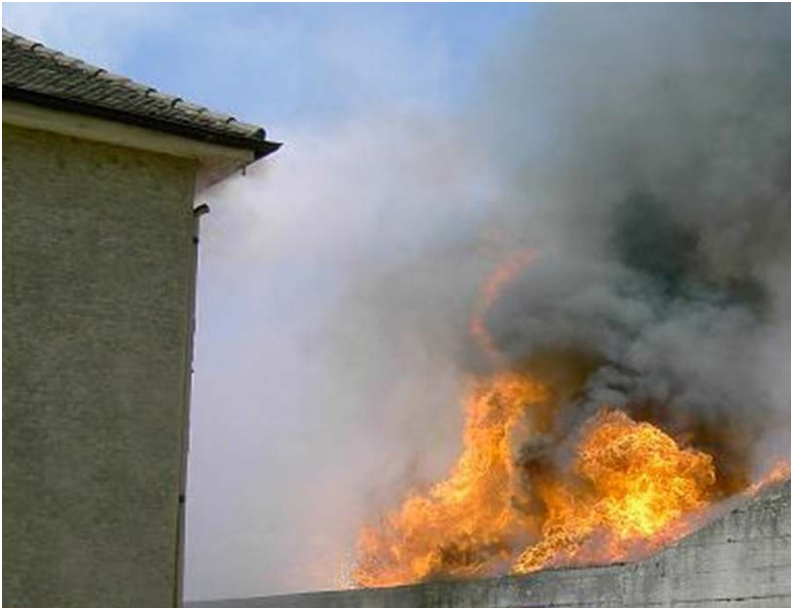
Abbildung 12: Gefahr der Ausbreitung durch Wärmestrahlung – eine leichte Rauchentwicklung ist im Bereich des Dachvorsprungs bereits erkennbar

Aber auch über die Decke ist eine Brandausbreitung in die darunter liegenden Geschosse möglich. Eine Ausbreitung auf die Nachbargebäude bei einer freistehenden Bauweise ist ebenfalls möglich. Die starke Wärmestrahlung von offenen Flammen kann zu einer Brandausbreitung auf benachbarte Gebäude führen.

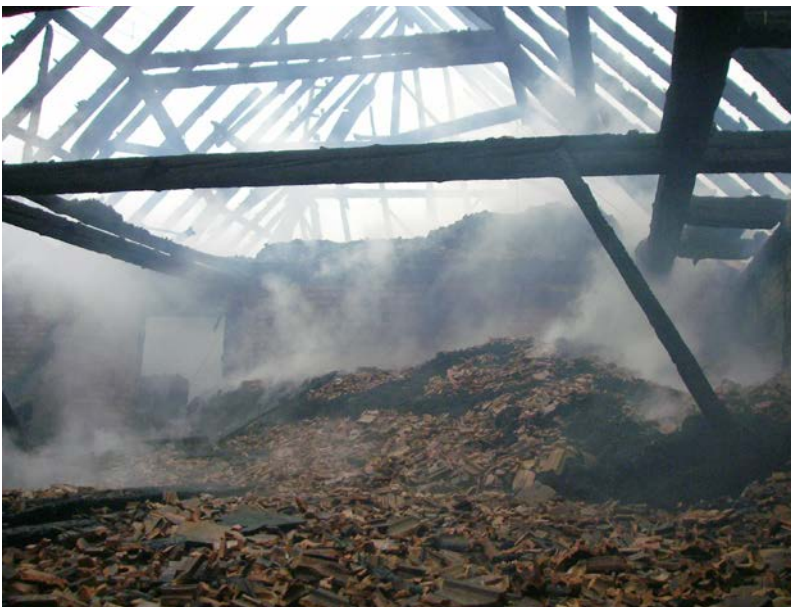
Abbildung 13: Abgestürzte Ziegel nach einem Dachstuhlbrand

Mit dem Aufbrennen des Daches geht auch der Einsturz einher. Zuerst brennen die Dachlatten weg und die Ziegel stürzen ab. Holz hat eine Abbrandrate von ca. 0,5 bis 1 cm pro 10 Minuten. Eine übliche Dachlatte hat nach rund 15 bis 30 Minuten Brandeinwirkung nur noch die Hälfte ihres Querschnitts. Nach weiteren 15 bis 30 Minuten ist sie vollständig verbrannt.

Man muss also 15 bis 30 Minuten nach Beginn des Brandes mit dem Versagen der Dachlatten und dem Einsturz der Ziegel rechnen.

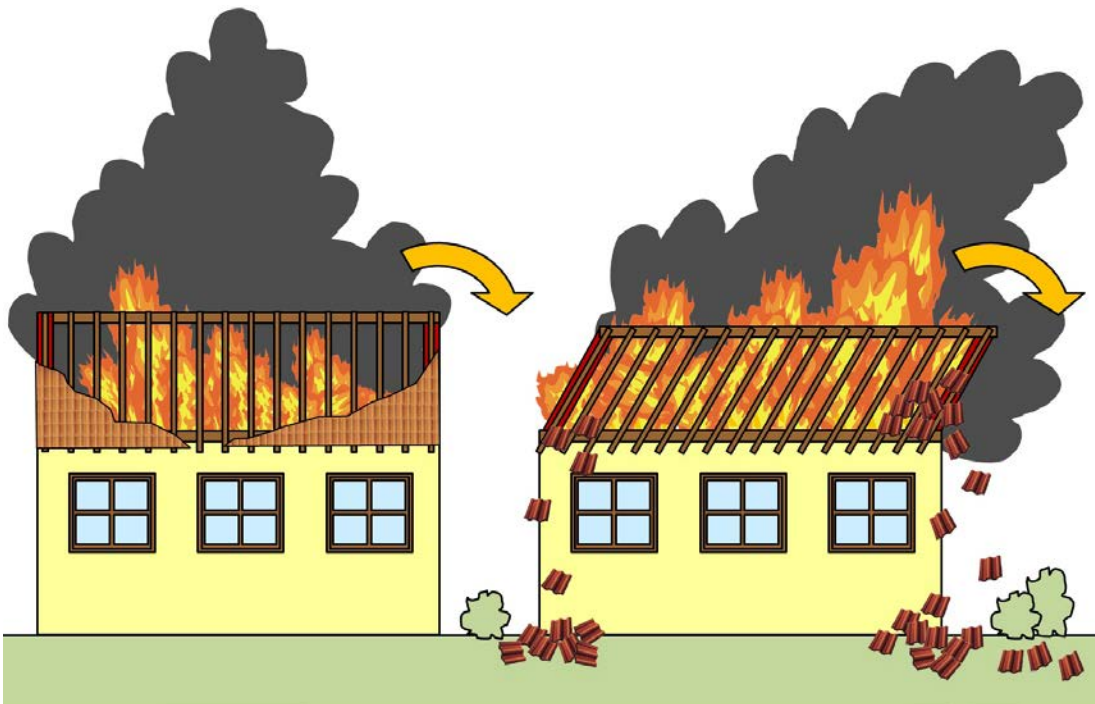
Abbildung 14: Eine zur Seite hin einstürzende Giebelwand kann über die Firstpfette auch die Sparren und die zweite Giebelwand mitreisen.

Hiervon sind jedoch nicht nur die Sparren betroffen. Auch die beiden Giebelwände verlieren mit dem Dachstuhl ihre Stabilität. Giebelwände stürzen in der Regel beim Versagen nach außen. Achtung: Bei einem Einsturz einer Giebelwand kann die Firstpfette die Sparren und sogar die zweite Giebelwand mitreisen. Der Dachstuhl und die Giebelwände kippen dann wie ein Parallelogramm zu einer Seite hin um.

Da es sich hier nicht um ein Brechen von Holz handelt, gibt es für ein solches Versagen auch keine unmittelbaren Anzeichen wie Knacken oder Knirschen.

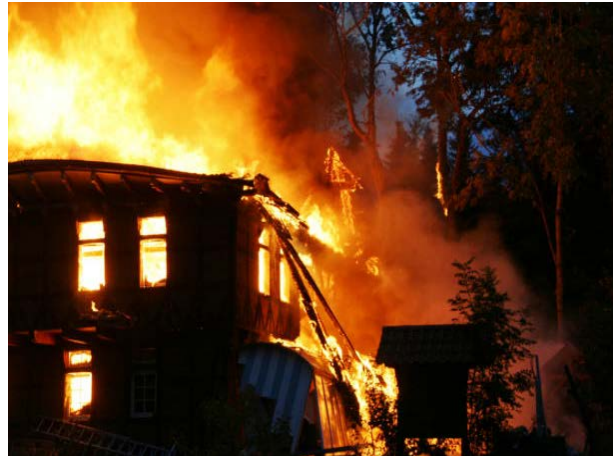
Abbildung 15: Einstürzende Giebelwand bei einem Dachstuhlbrand

Ein solcher Einsturz wirkt sich oftmals brandfördernd aus. Der Einsturz verursacht einen Luftzug der das Feuer anfach und legt zusätzlich noch Brandherde/Glutnester frei.

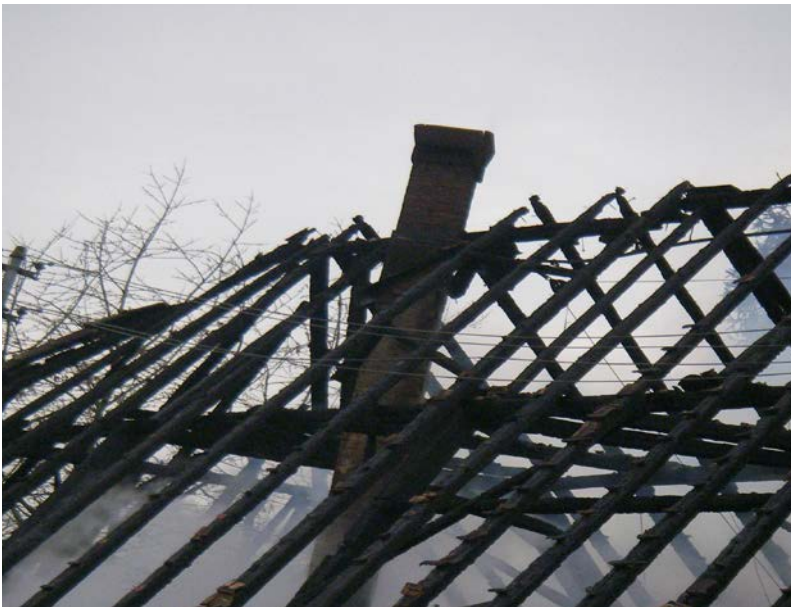
Abbildung 16: Schornstein kurz vor dem Einstürzen nach einem Dachstuhlbrand

Einsturzgefährdet ist bei längerer Brandeinwirkung auch der Schornstein. Schornsteine sind sehr lange und dünne Gebilde, welche sehr leicht einknicken. Schornsteine werden aus diesem Grund seitlich durch den Dachstuhl gestützt. Brennt diese Stütze weg, so verliert der Schornstein erheblich an Stabilität und kann leicht z. B. durch Erschütterungen oder Windböen zum Einsturz gebracht werden.

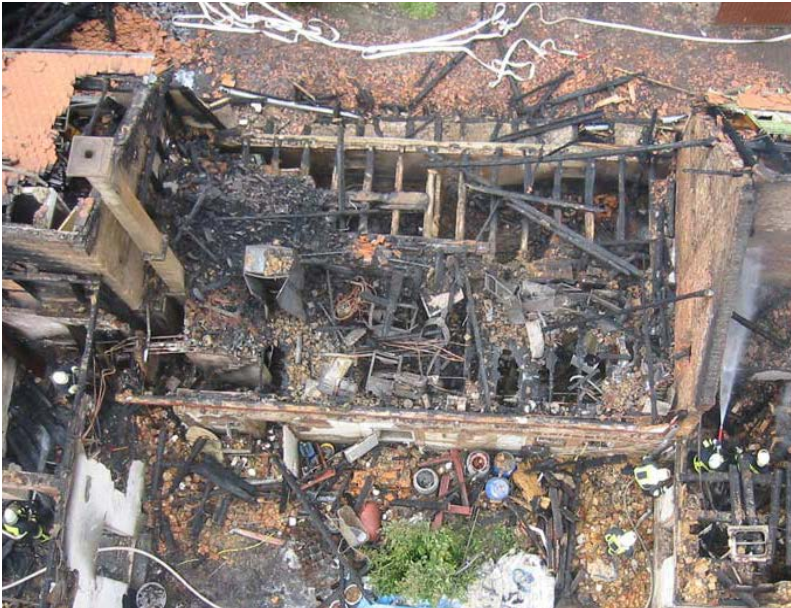
Abbildung 17: Komplett eingestürzter Dachstuhl nach einem Brand – Die Schäden am hölzernen Dachstuhl lassen auf eine Branddauer von bis zu 50 min schließen

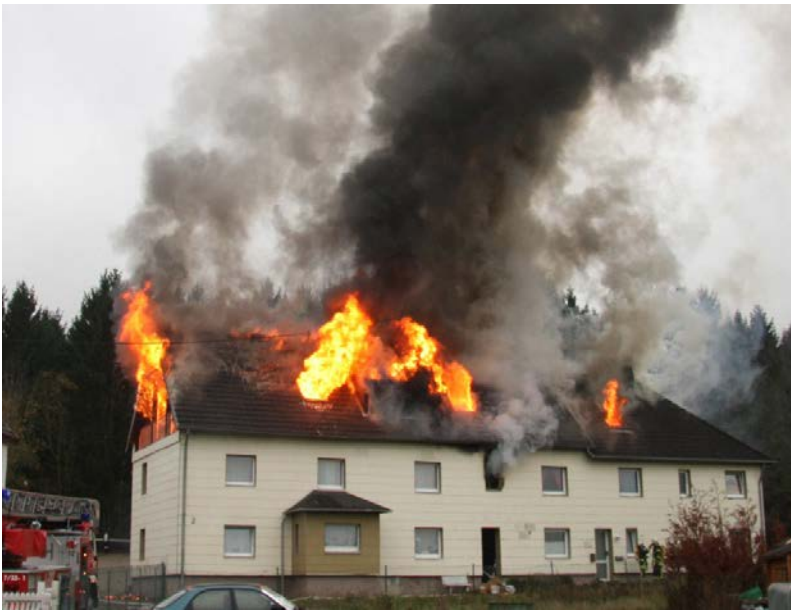
Abbildung 18: Erste Frontalansicht bei einem Dachstuhlbrand

Bereits aus der Frontalansicht lassen sich mit Hilfe des Wissens über den möglichen Brandverlauf einige Erkenntnisse gewinnen. In Abbildung 18 ist eine solche Frontalansicht bei Eintreffen an der Einsatzstelle dargestellt. Aus dieser Abbildung lässt sich erkennen:

- Ein Giebelfenster und mehrere große Dachflächenfenster. Dies lässt auf ein als Wohnraum ausgebauten Dachgeschoss schließen. Weiter fällt auf, dass der Rauchaustritt aus der Dachhaut im Vergleich zum Ausmaß des Brandes relativ gering ist. Dies spricht ebenfalls für ein ausgebauten Dachgeschoss. Aufgrund der Isolierung/des Ausbaus ist bei einem ausgebauten Dachgeschoss der Rauchaustritt durch die Dachhaut deutlich geringer.

- Insbesondere aus dem großen Dachflächenfenster in der linken Gebäudehälfte schlagen sehr lange Flammen. Hierbei handelt es sich um eine Flammenverlängerung, die immer für einen sehr starken Brand oder gar einen Vollbrand spricht. Zusammen mit dem Flammenbild aus den Giebel- und dem weiteren Dachflächenfenster ist davon auszugehen, dass das gesamte vordere Dachgeschoss schon im Vollbrand steht.

- Im Bereich des Firstes lassen sich erste Flammen erkennen, der Dachstuhl ist also gerade dabei, auf die gesamte Länge hin aufzubrennen.

- Die über der Gebäudemitte aufsteigende Rauchsäule ist deutlich dunkler als die restliche Rauchentwicklung. Aus der jetzigen Perspektive ist nicht genau zu erkennen, ob die Rauchsäule von den Flammen aus den beiden Dachflächenfenstern und dem Giebelfenster stammt, oder ob dahinter der Dachstuhl bereits aufgebrannt ist.
- Die Flammen aus der rechten etwas abgesetzten Dachfläche zeigen, dass sich das Feuer bereits auch in diesen Teil ausgebreitet hat.
- Die Rauchentwicklung aus dem Treppenraumfenster, wie auch die Brandspuren im Bereich des Fensterrahmes und unter der Dachtraufe sind ein Anzeichen dafür, dass sich das Feuer in den Treppenraum nach unten ausgebreitet oder sich aus dem Treppenraum auf den Dachstuhl ausgeweitet hat. Sicher muss mit Feuer, zumindestens mit Brandnestern schon im ersten Obergeschoss gerechnet werden.

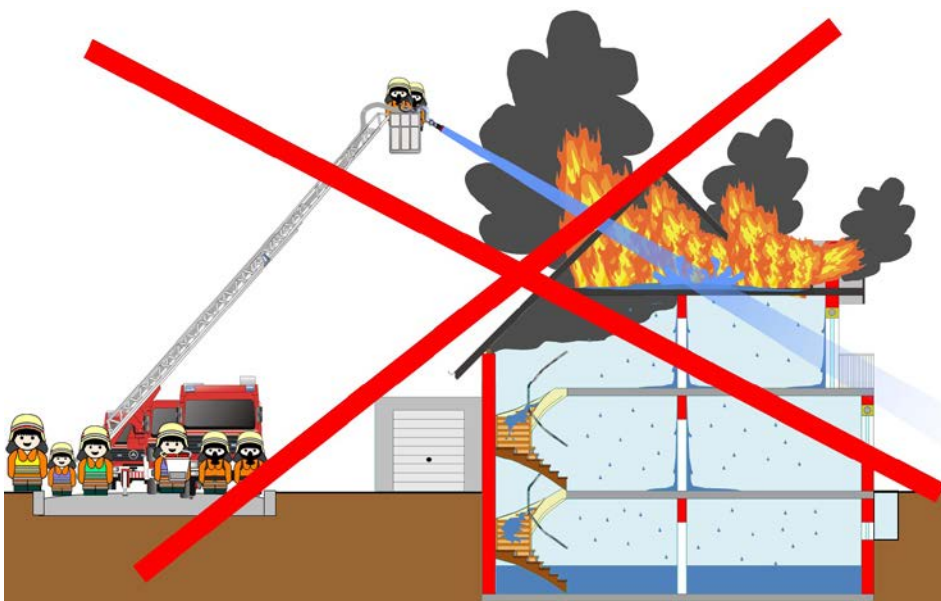
Abbildung 19: Bei einem Dachstuhlbrand in einem Wohnhaus wird ein Wenderohr nicht eingesetzt

Der Außenangriff von der Drehleiter soll lediglich mit einem C-Strahlrohr und mit Sprühstrahl erfolgen. Ein Wenderohr bei einem Wohnhausbrand macht keinen Sinn und wird nur eingesetzt, wenn nichts mehr zu retten ist! Ein Wenderohr hat einen Durchfluss von rund 1000 l/min. Bei einem optimalen Vorgehen zur Brandbekämpfung verdampfen nur ca. 40 % des aufgebrachten Löschwassers. Dies heißt ein Wenderohr verursacht 600 l Wasserschaden pro Minute!

Ein Wenderohr wird bei einem Wohnhausbrand/Dachstuhlbrand nicht eingesetzt! Von der Drehleiter aus wird die Brandbekämpfung mit einem C-Strahlrohr und mit Sprühstrahl durchgeführt
